# Fältnoteringar och rekommendationer från provgropsgrävningar, Skärpet, Vetlanda kommun, 240520 – 240524

Njudung Energi AB

24-06-03

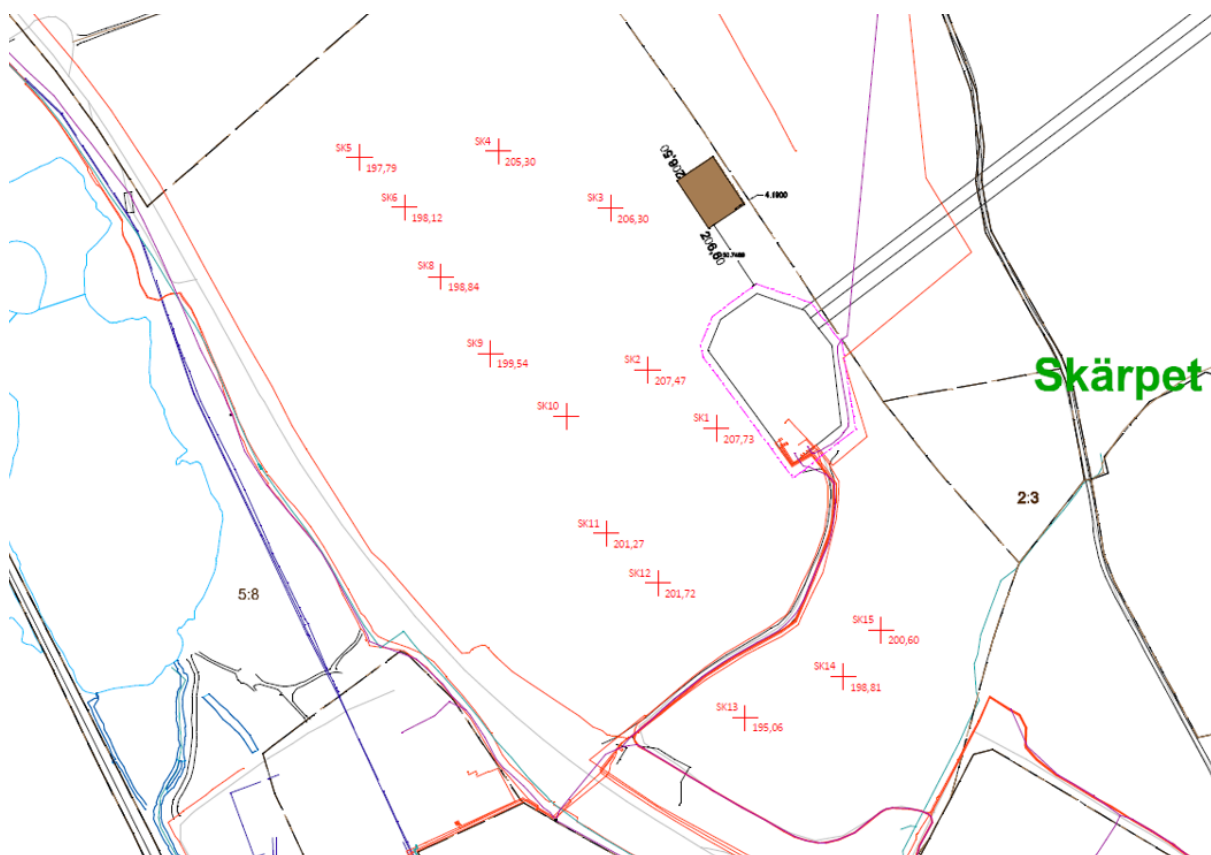
Läget för genomförda provgropar med beteckningarna SK1 - SK15 samt angiven planerad marknivå vid resp. provpunkt (möh). Inmätt befintlig marknivå vid respektive provgrop kan ses i figur på sidan 10 nedan.

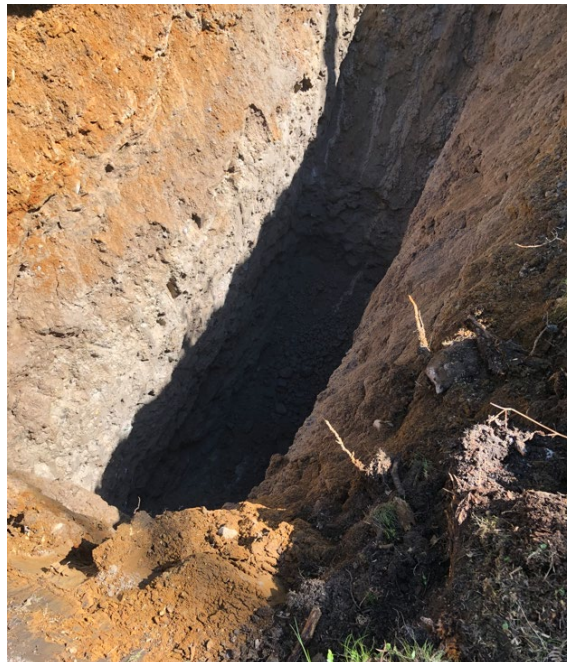
1,2 – 6,3 siltig sandig Morän fast lagrad i början men som mot djupet övergår i en mycket hårt packad Morän. I övergångszonen mot den fastare lagrade Moränen (1 – 2 meters djup) sker ett mindre (sipprar) grundvatten inläckage.

Uppbruten morän som kommer i kontakt med grundvattnet suger pga det stora finmaterialinnehållet upp vattnet och blir mycket kletigt (i större skala blir massorna svårarbetat vid vidare hantering). Nedan ses ett foto från SK4. Inget berg.

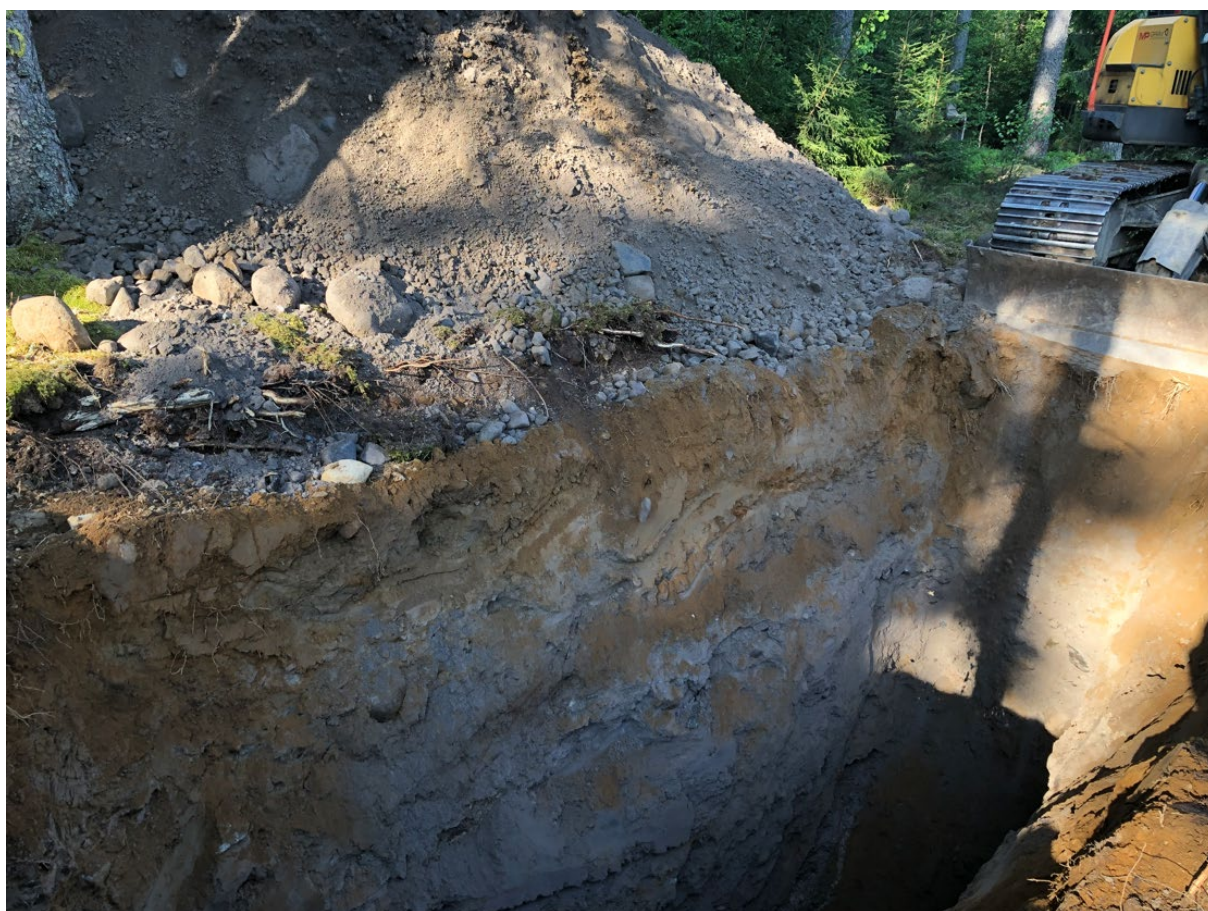
Foto från SK6

1,0 – 6,3                      fast lagrad si sa Mn (kompakt finkornig tät Morän)

Inget grundvatten påträffas, Gropen helt torr. Inget berg påträffas.

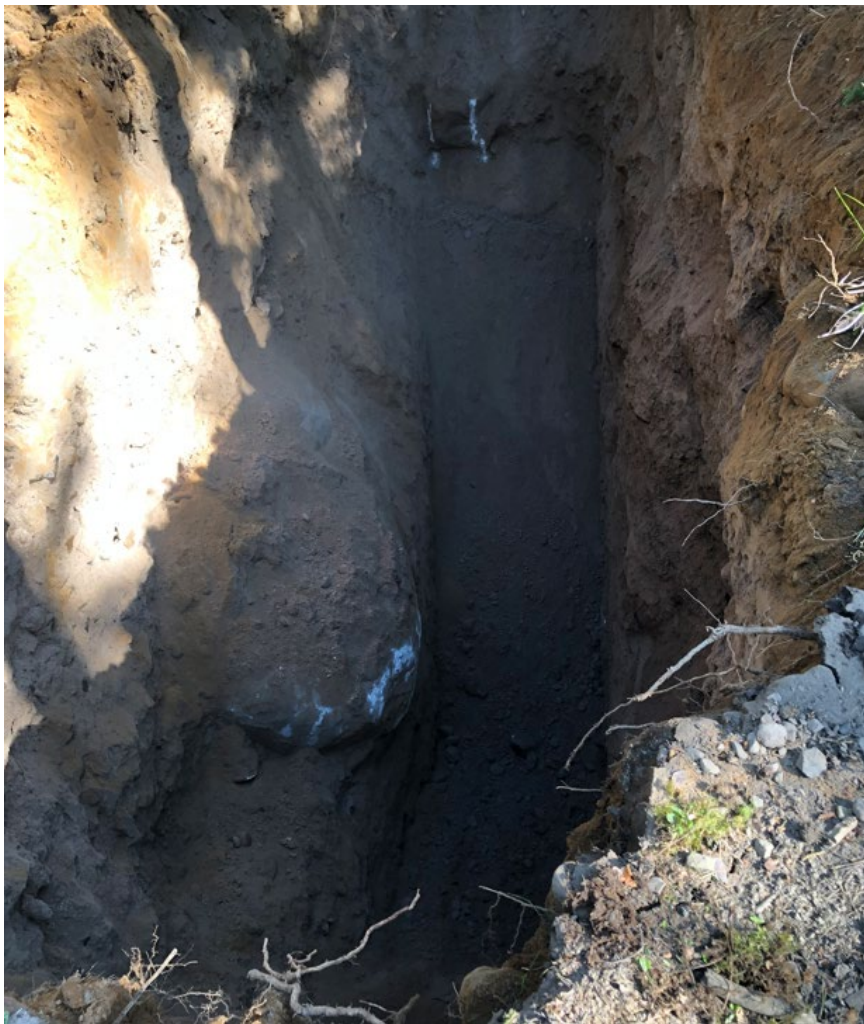
Inget grundvatteninläckage, gropan torr. Inget berg påträffas. Däremot ett stort block, flera kbm stort, går ej att rubba så vi får grävas vid sidan om. Se foto på gropan nedan.

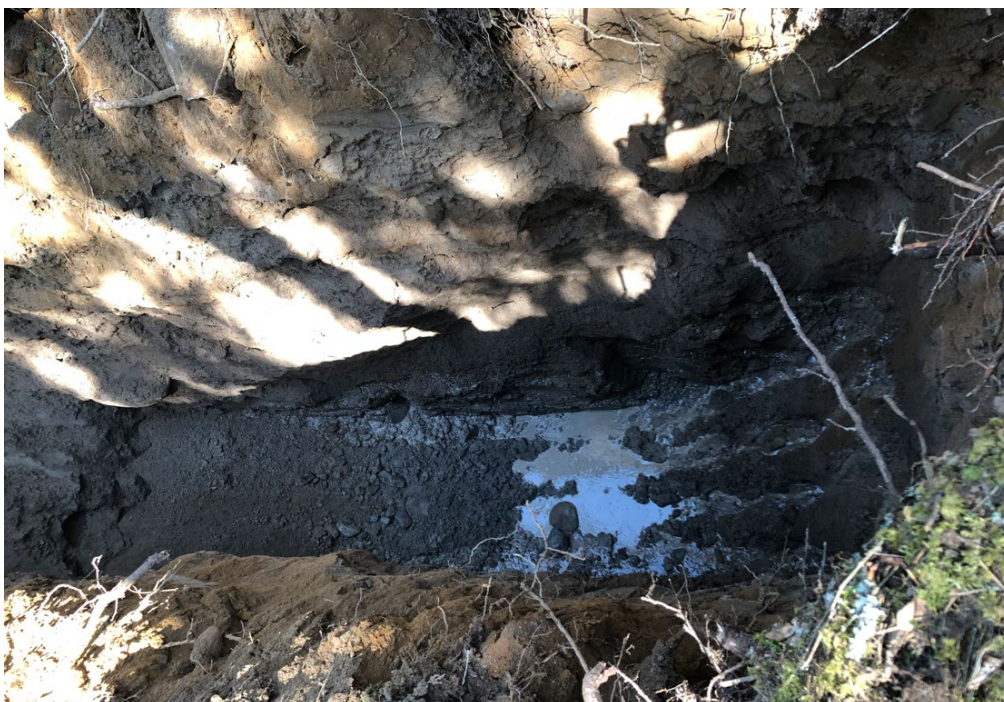
Grundvatten inströmning från sandigt material i kontaktzonen vid 2,7 meters djup. Se fotot från SK10 nedan. Inget berg påträffas.

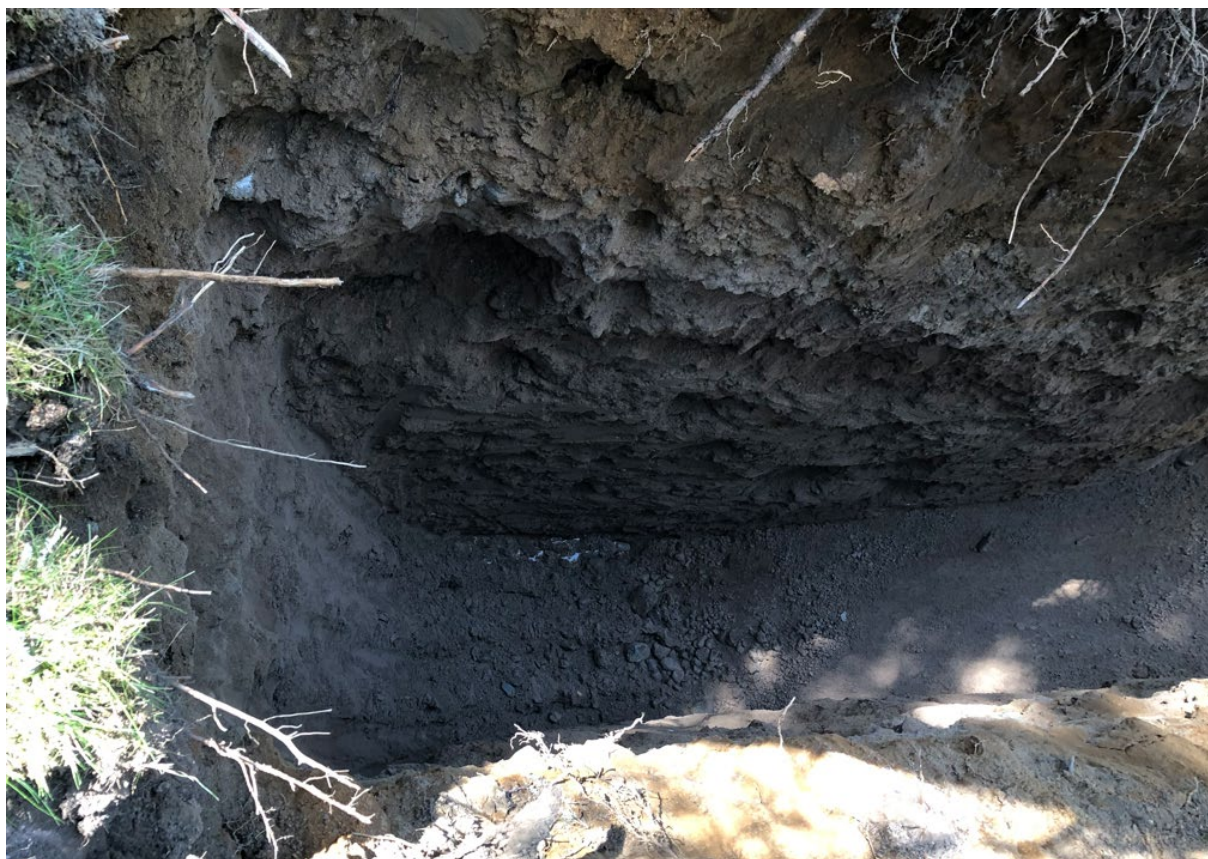
Litet grundvatteninläckage vid ca 6 meters djup. Inget berg påträffas. Foto från SK11 nedan

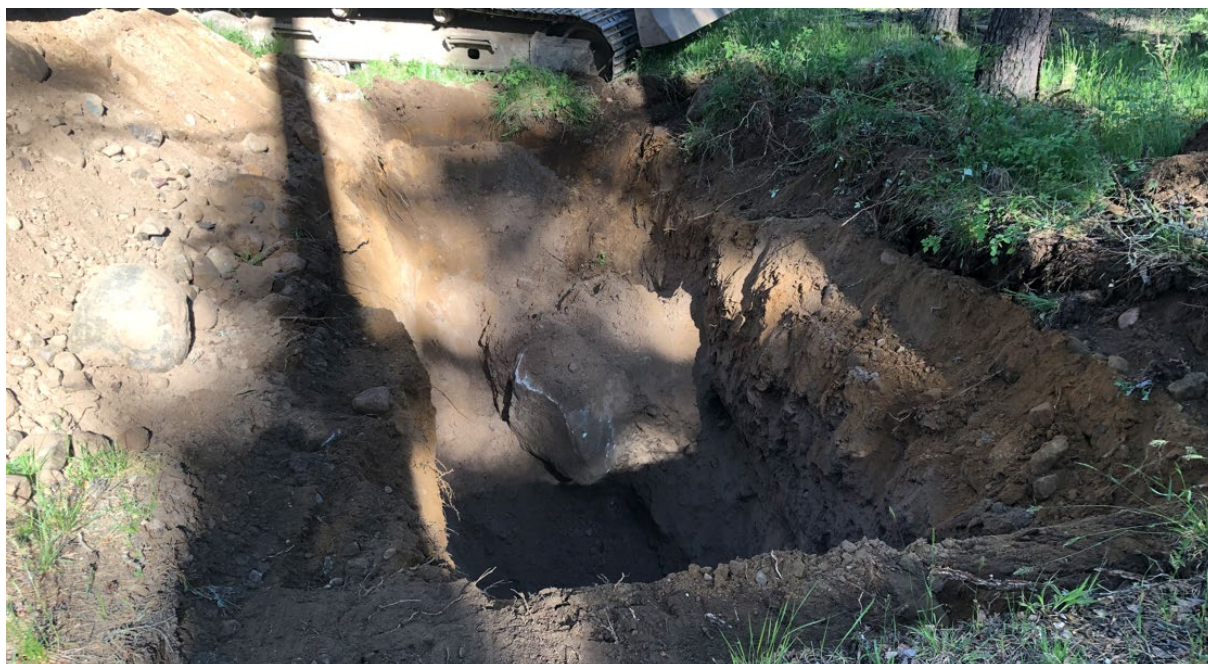
Större block men inget berg påträffas. Se foto från SK13 nedan.

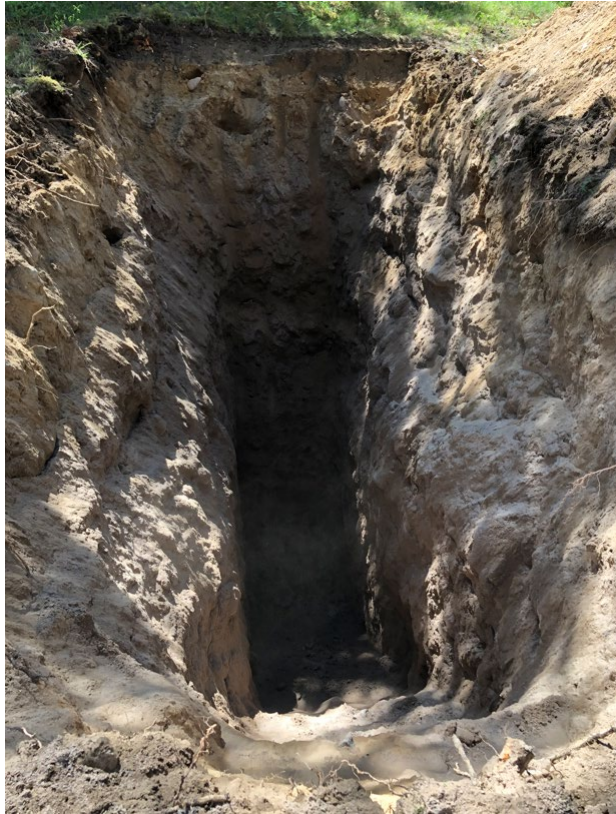
*Provgrop SK14*

Inget berg påträffas. Inget grundvatten noteras. Se provgrop och schaktmassor från SK14 i foton nedan.

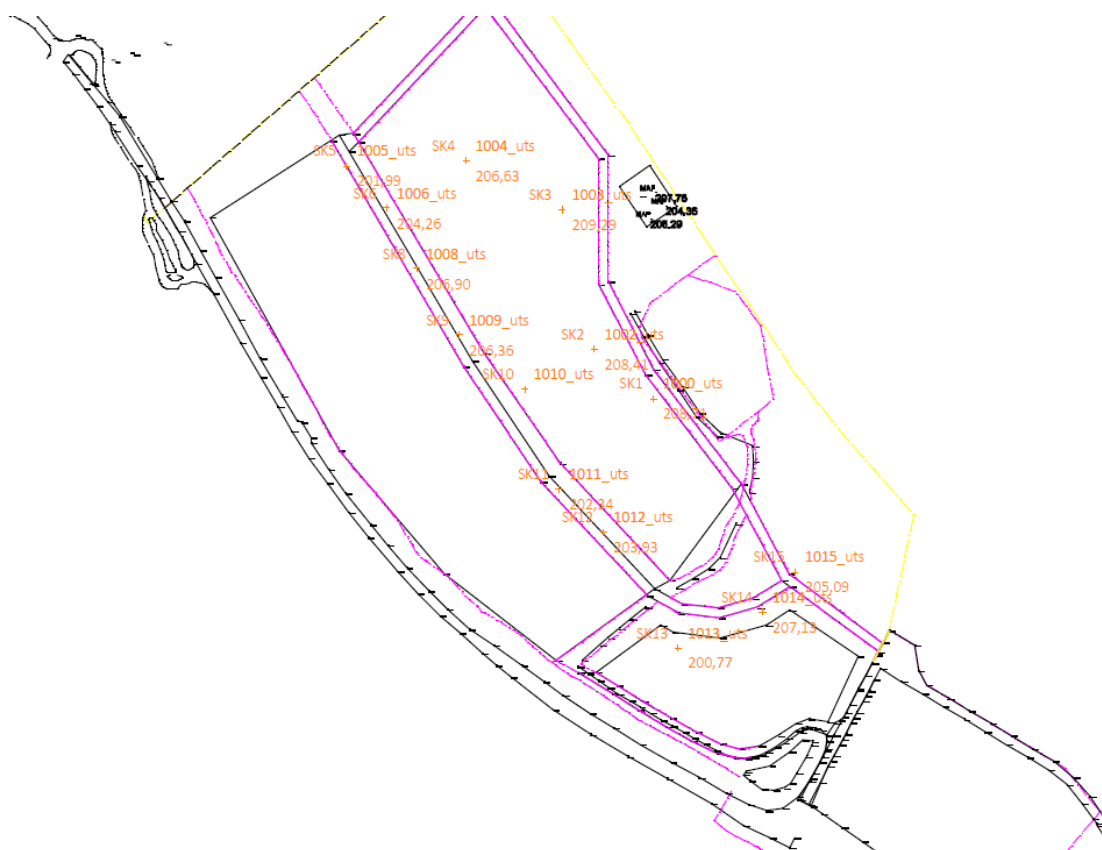
Karta över läget för de genomförda provgroparna med angivna nivåer för markytan.

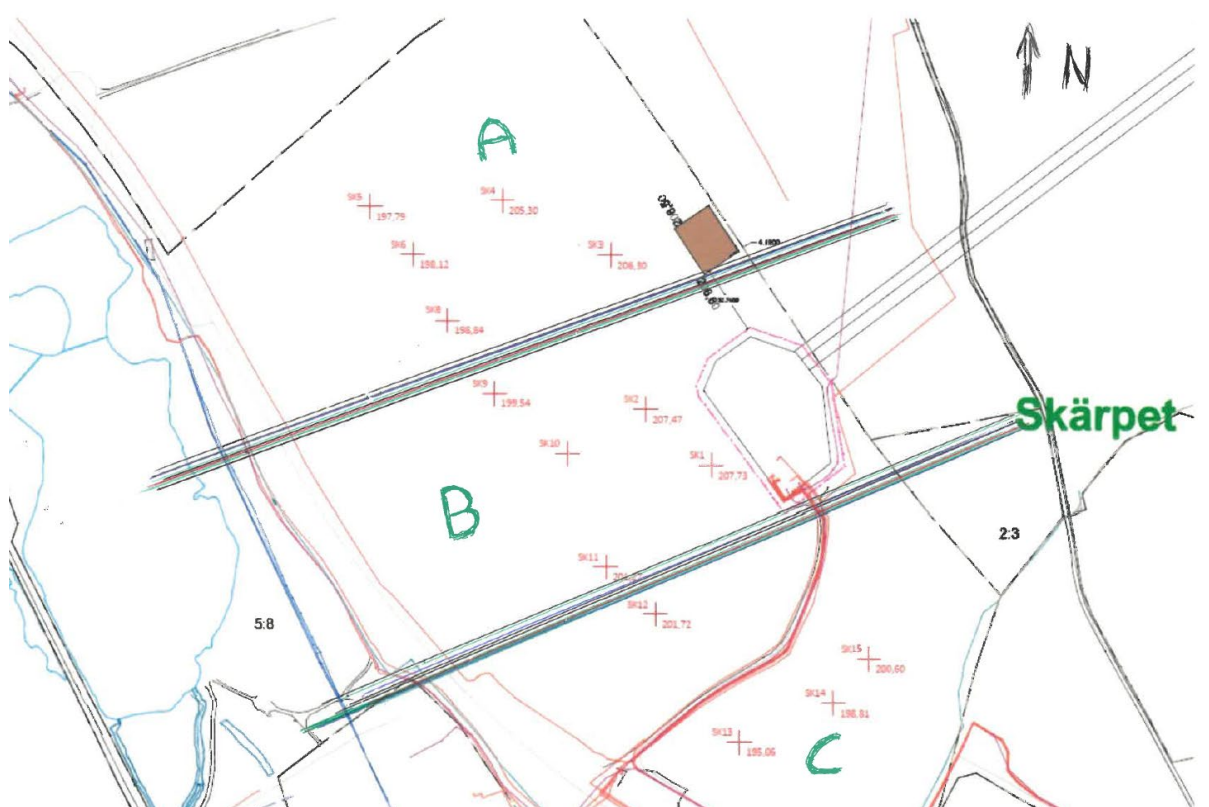
I figuren nedan görs en indelning av Moränen i det undersökta området i tre delar, A i norr B i mitten och C i söder.

Utifrån de genomförda provgroparna kan man göra en närmare beskrivning av jordarten Morän som då skiljer något sig från norr mot söder. I figuren ses kraftiga skiljelinjer mellan A, B och C. Men i verkligheten är övergångarna flytande och kan vara diffusa.

Moränen i den norra delen av området innehåller större mängder finmaterial silt och ler, jordarten är fast lagrad. Packningsgraden ökar mot djupet och blir där så fast att den på sina ställen bryts upp i sjok när man gräver. Pga finmaterialinnehållet och packningsgraden är materialet i princip tätt, ingen grundvattengenomströmning förekommer.

Materialet i område C är växelvis lagrat, här förekommer siltiga och sandiga Moräner såväl som inlagrade skikt av ren sand och grus. Jorden är genomgående väl packad. I de permeabla (genomsläppliga) lagren av sandigt och grusigt material förekommer grundvattenströmning. Inträngande grundvatten gör schaktväggar instabila och där då grundvattnet blandas med finkornig (siltig) Morän fås svårhanterbara massor. Silten suger upp vatten och vi får ett kladdigt jordmaterial som inte går att packa.

Södra delen av området utgörs av en sandig Morän med varierande blockighet. Moränen har en hög packningsgrad. Moränen innehåller mindre mängder finmaterial som gör att marken här har en viss dräneringsförmåga. Inget grundvatten påträffas.

Som nämnts ovan förekommer finkornig Morän (siltig) i stora delar av området, denna Morän blir svårhanterlig, i det närmaste oanvändbar om den grävs upp och får möjlighet att suga upp vatten. Därför bör man se till att område där schaktarbete pågår alltid är väl-dränerade. Om grundvatten påträffas eller ett kraftigt regnväder passerar bör vattnet inte kunna samlas, i schakten, utan snarast rinna av schaktytan och ledas bort.

För att uppnå bästa resultat vid återanvändning av Moränen som fyllnadsmassor bör detta ske så snart som möjligt efter urschaktningen. Då är den naturliga fuktigheten optimal för att packa materialet. Om massorna lagras finns både risk för uttorkning såväl som att de utsätts för regn, i båda fall blir följden att materialet kraftigt försämrats eller tom omöjliggörs som återfyllnadsmassor.

Då Moränen i området, generellt får ses som är ett tätt, icke dränerande material bör den slutliga marknivån, både i framschaktad moränyta såväl som återfylld och packad markyta, ha en svag lutning så att vatten får en avrinning mot dränering och inte blir stående i området.

Som grundläggning inför framtida konstruktioner på plats bör ett kapillärbrytande väl-dränerat bärlager täcka moränytan.
