Markteknisk undersökning på Huskvarn 1:37 och Huskvarn 1:43,  
Holsbybrunn, Vetlanda kommun

Njudung Energi

2020-09-01

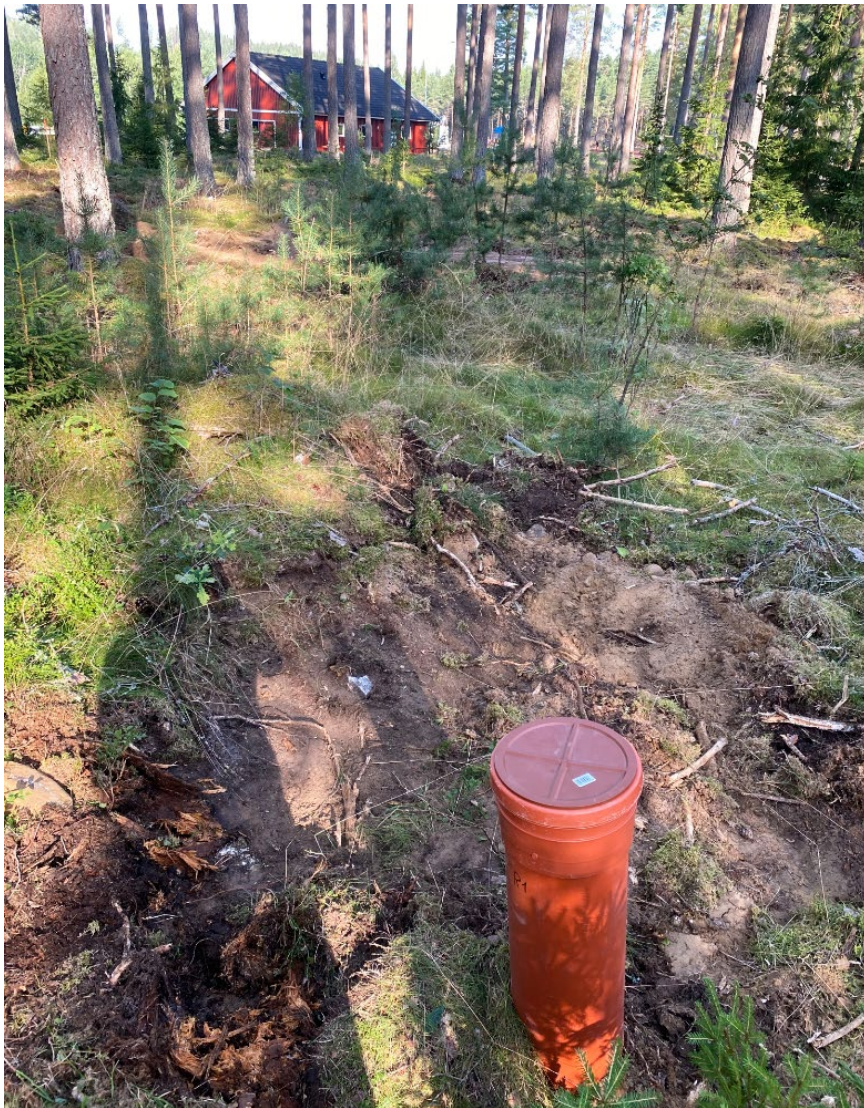
*I förgrunden radonmät punkt R1 följt av igenfylld provgrop G1 och idrottspaviljong i bakgrunden.*

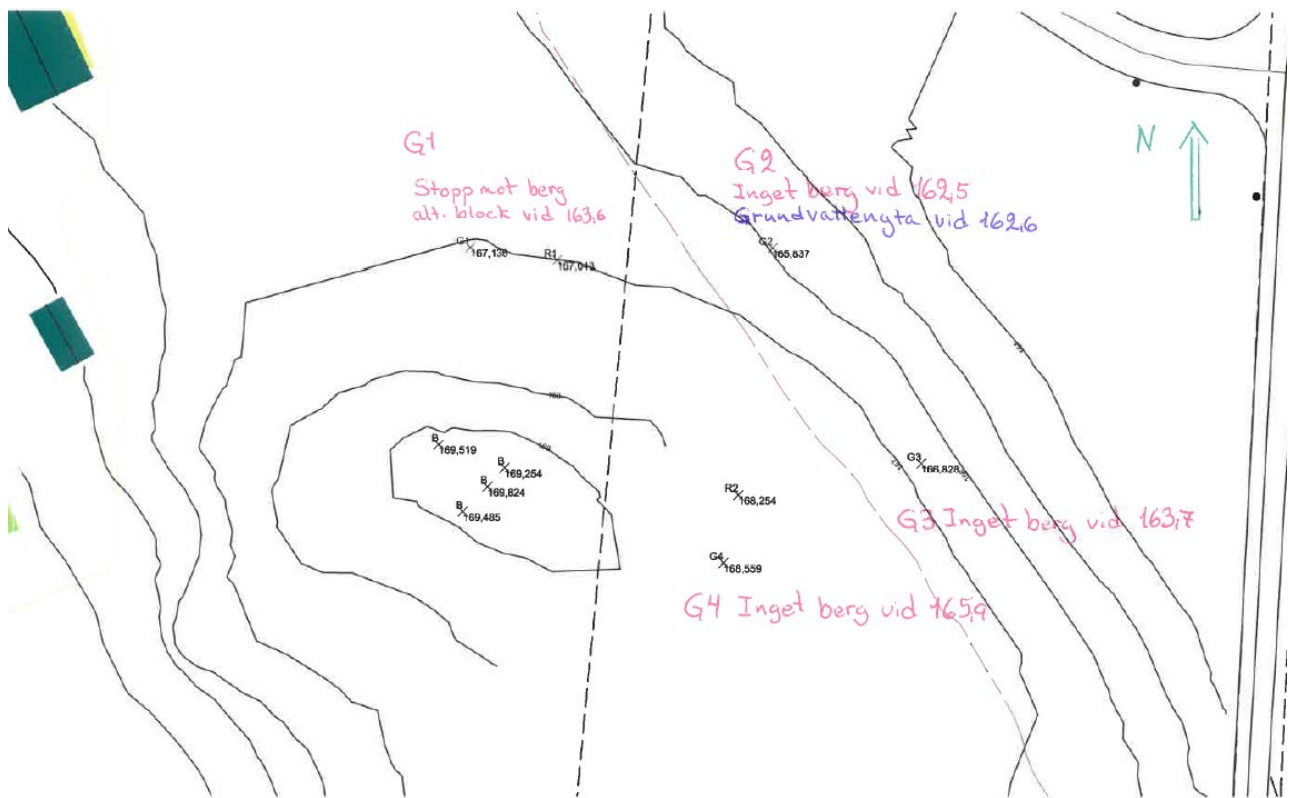
Figur med inmätta provgropar G1 - G4 marknivåerna är angivna intill uppmätt punkt som markeras med X. R1 och R2 är inmätta radonmätpunkter. B anger inmätta höjdnivåpunkter på bergyta. Inmätningarna har utförts av tekniska kontoret Conny Linden. Tydligare bild i Bilaga 1

Jordarten i området utgörs av en sandig ställvis stenig och blockig Morän. Jorddjupet utifrån vad som framgår i undersökningen är från omkring 3 meter och djupare utom i den västra delen av området där bergytan går upp i dagen se figuren ovan där de inmätta punkterna på bergytan markerats med B. Ytligt berg kan förväntas förekomma i närområdet till de synliga hållarna.

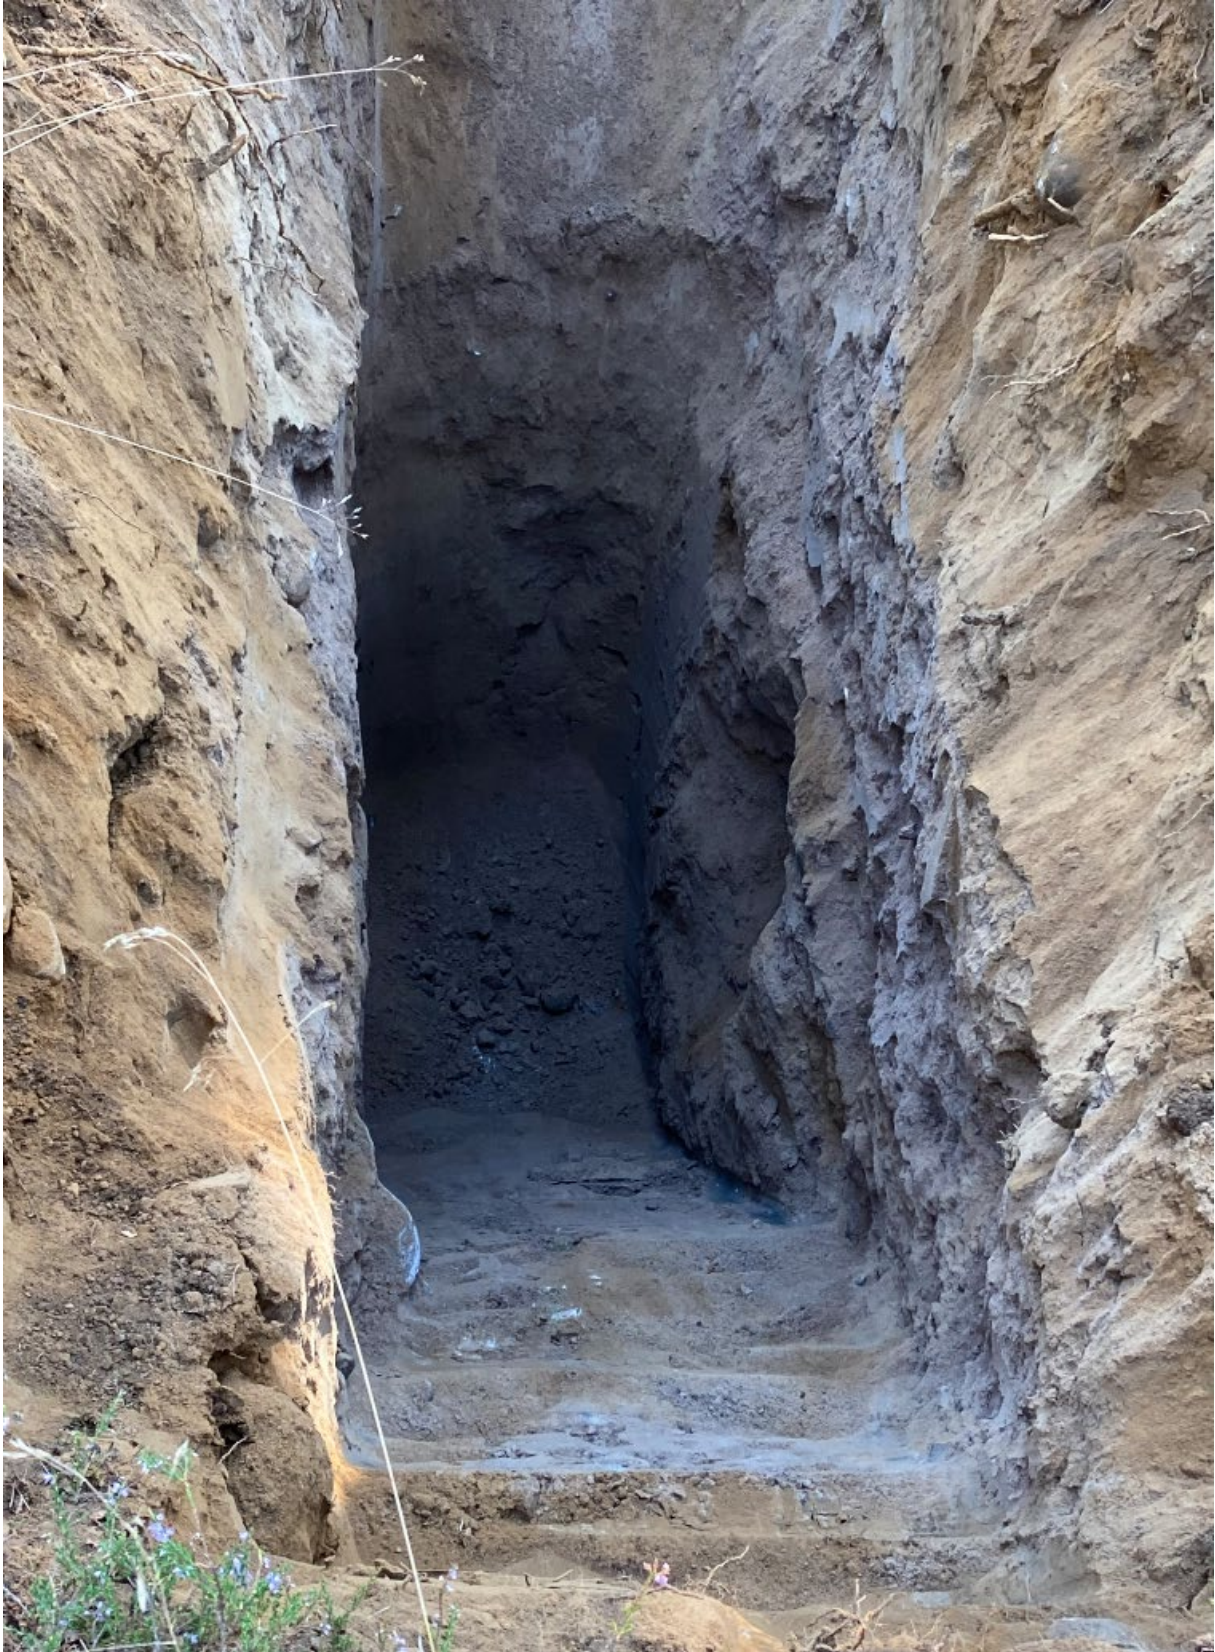
*Provgrop G1*

En fri grundvattentytan påträffades endast i den lägst belägna provgropen G1 vid 3,2 meters djup dvs. nivån 162,6 meter.

Grop	Nivå (mum)	Jord/beskrivning
G1	0,0 – 0,6	Löst lagrad, sten och blockrik, roströd siltig sandig Morän
	0,6 – 1,2	Fastare lagrad grå sandig morän
	1,2 – 2,45	Hårt lagrad stenig sandig Morän
	2,45 – 3,5	Väl packad fuktig Sand
	3,5	Grävningen avslutas mot Berg eller stort Block

Ingen fri grundvattenyta påträffas. Ett stenigare skikt påträffas vid nivån 1,8 meter.

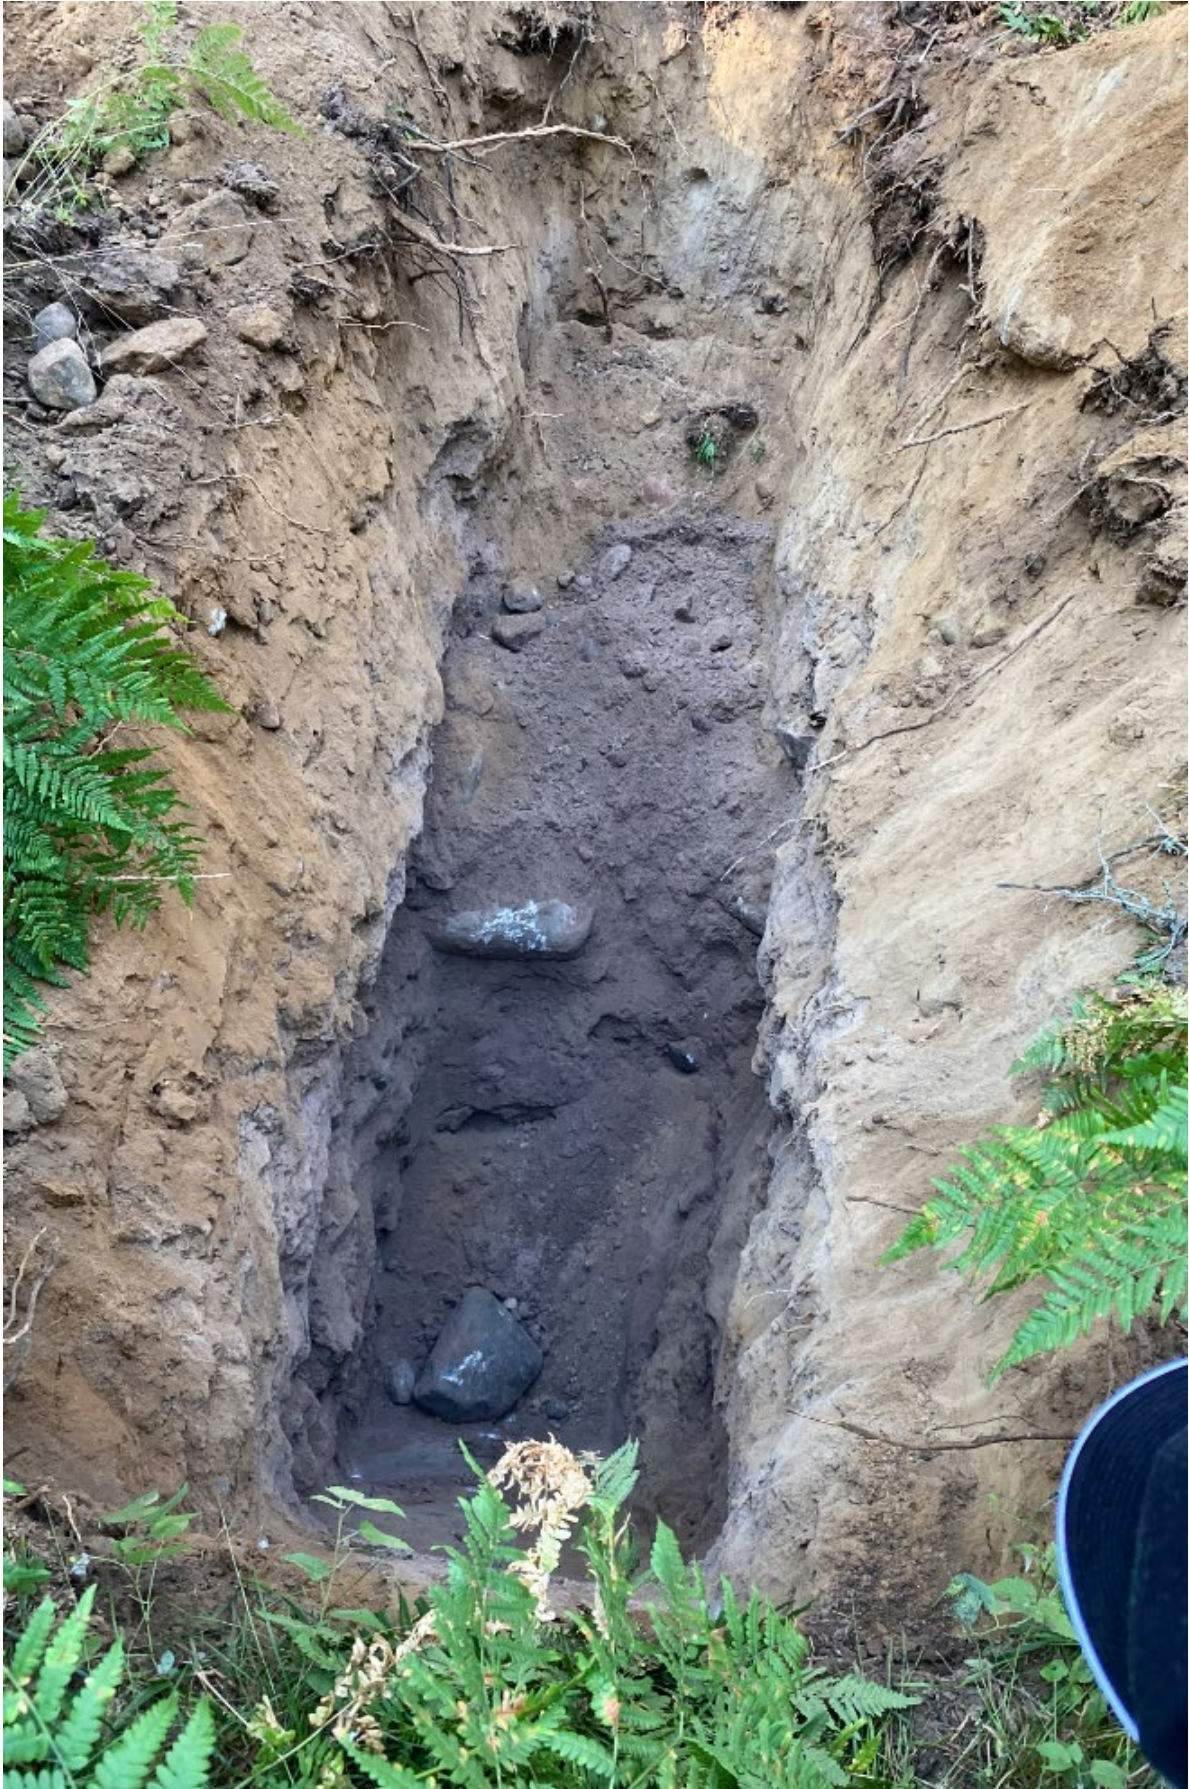
*Provgrop G2*

G2	0,0 - 0,7	Löst lagrad sten och blockrik roströd siltig sandig Morän
	0,7 – 1,4	Fastare lagrad grå sandig Morän
	1,4 – 2,9	Hård mycket stenig grå sandig Morän
	2,9 – 3,3	Fuktig grusig sandig Morän
	3,3	Grävning avslutas

Grundvattenytan påträffas vid 3,2 meters djup.

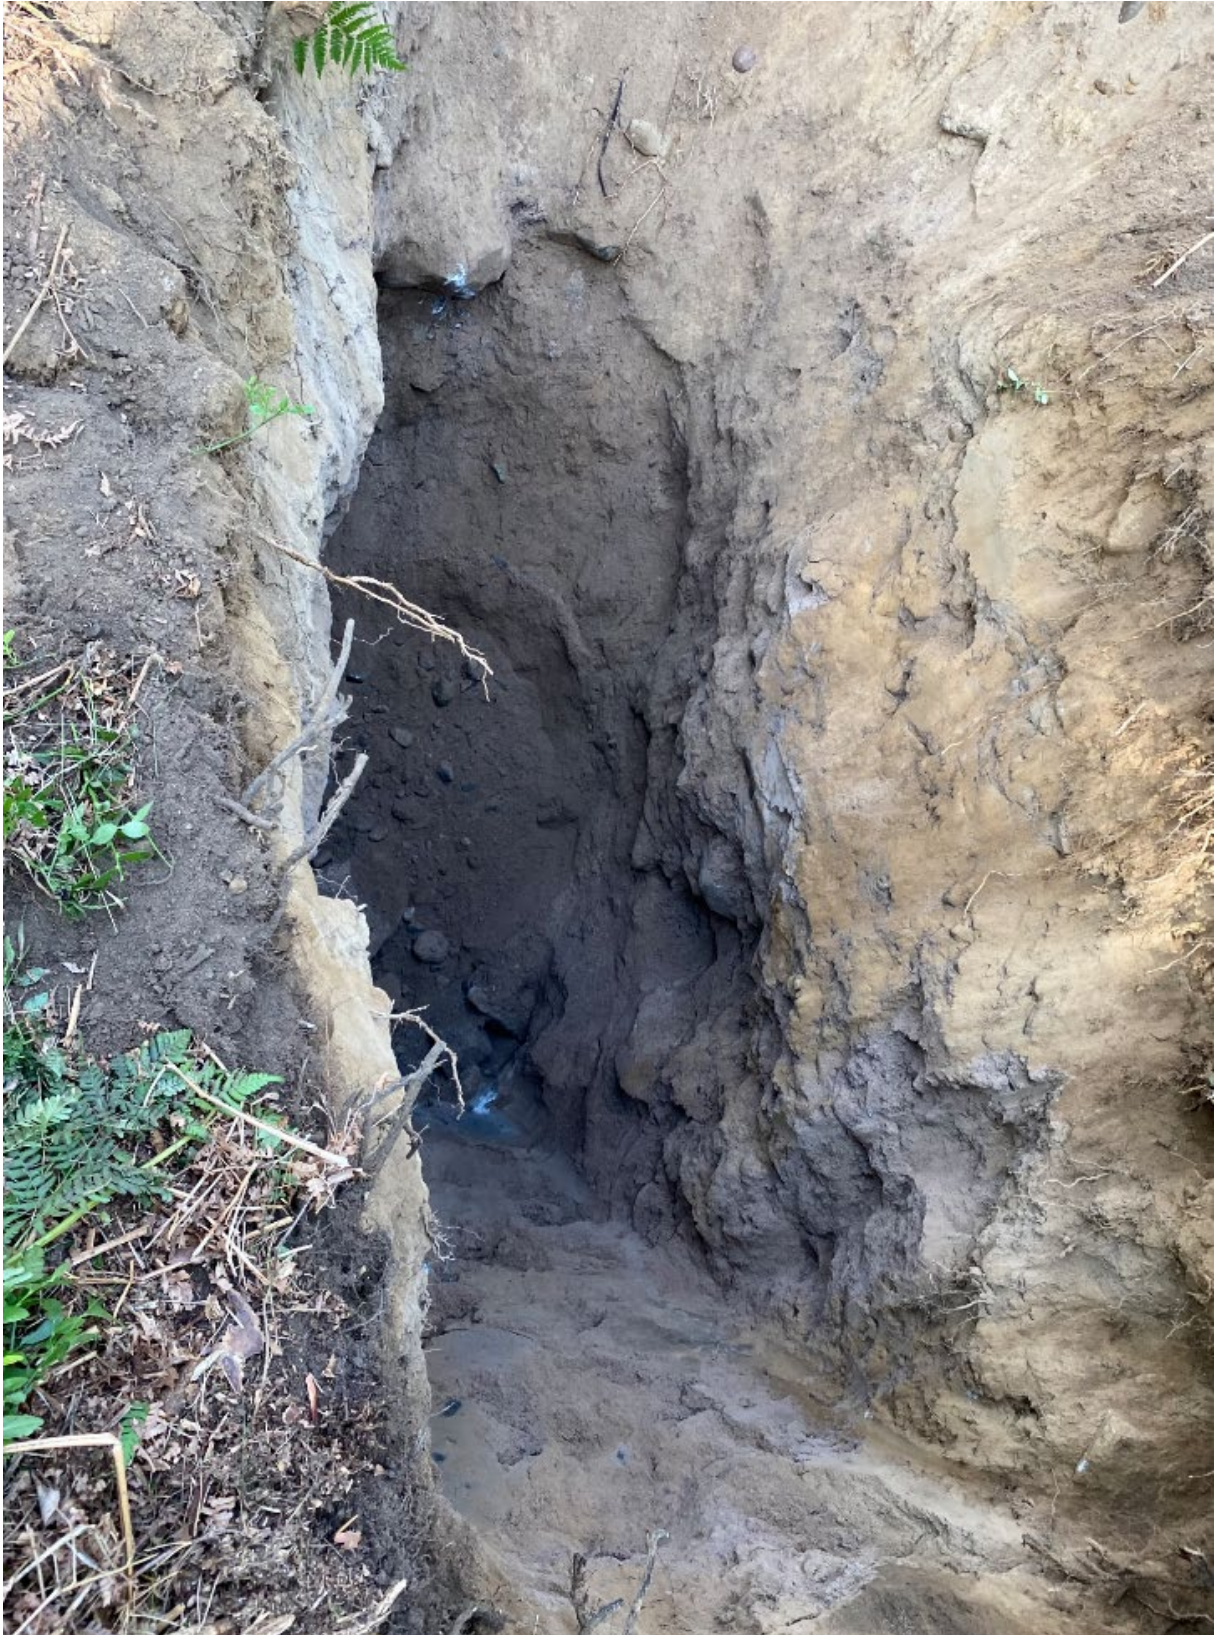
*Provgrop G3*

G3	0,0 – 0,7	Löst lagrad roströd stenig siltig sandig Morän
	0,7 – 1,4	Fastare grå stenig sa Morän
	1,4 – 2,4	Hårt lagrad blockig stenig sandig Morän
	2,4 – 3,1	Hårt lagrad stenig sandigare Morän

Inget grundvatten påträffas

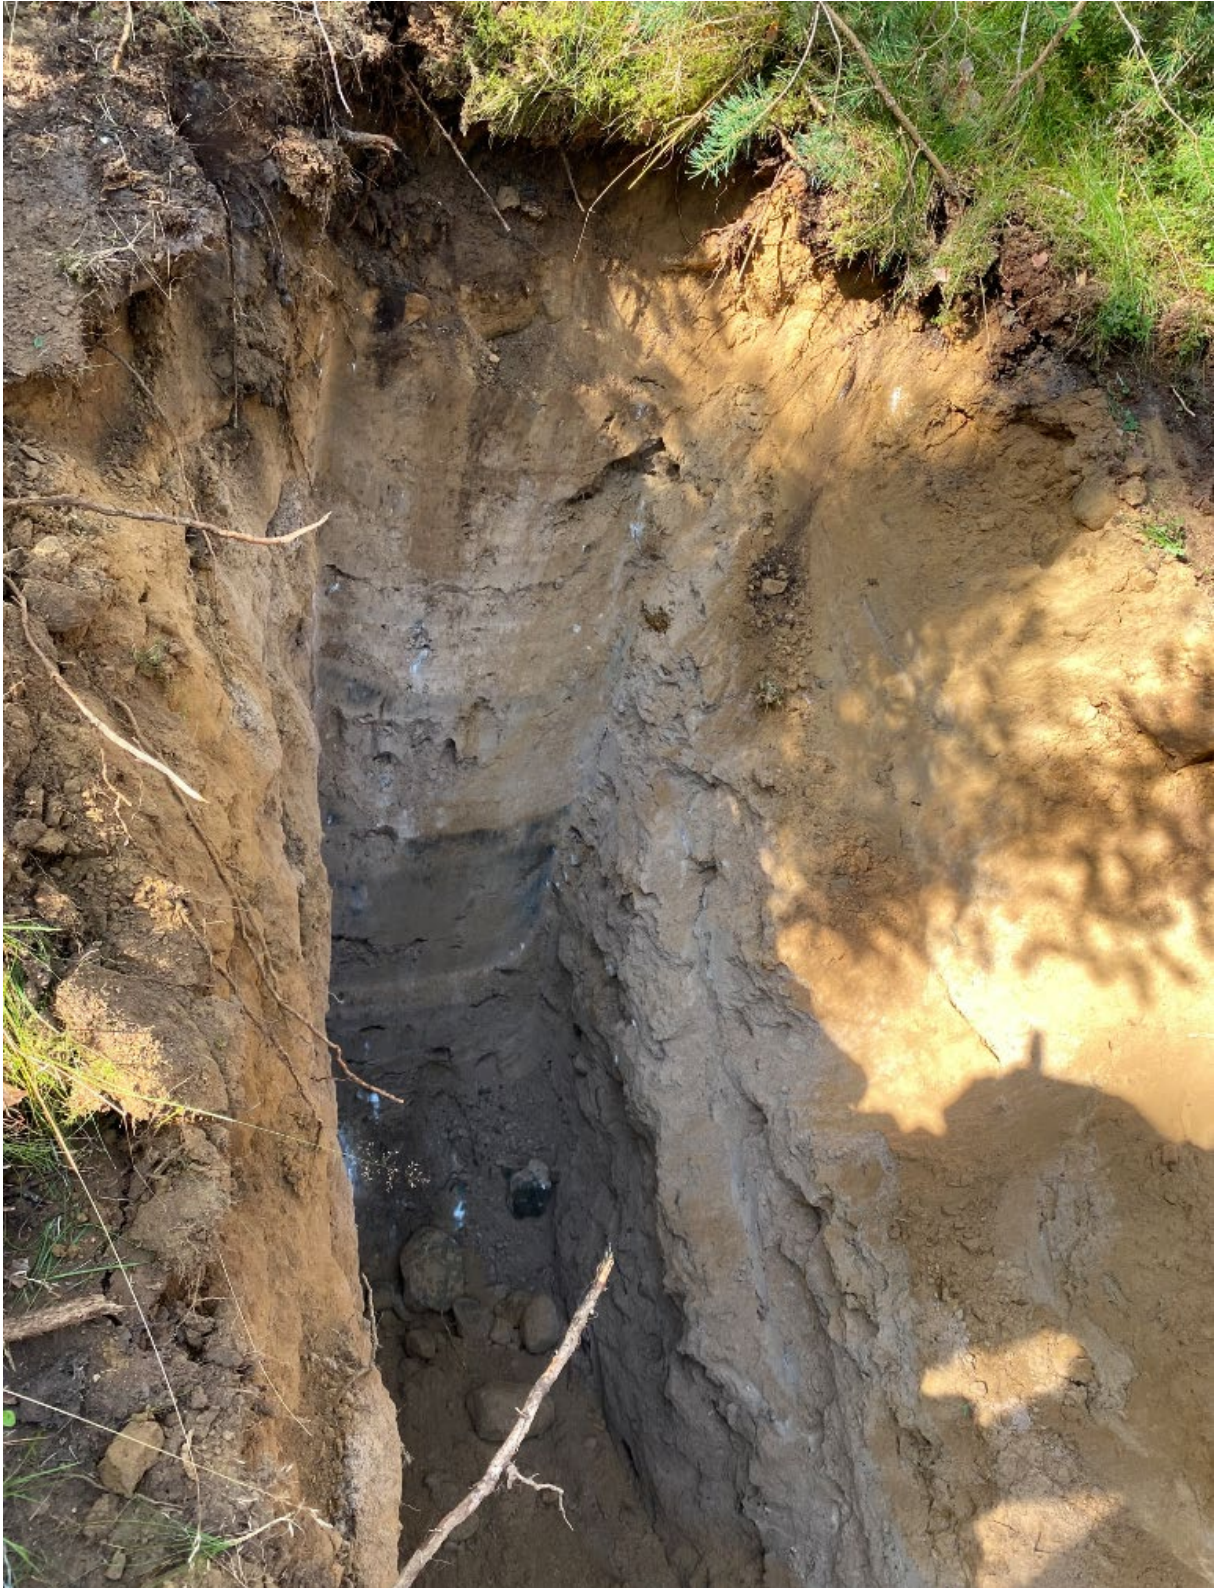
*Provgrop G4*

G4	0,0 – 0,7	Löst lagrad rödoxiderad stenig siltig sandig Morän
	0,7 – 1,7	Fastare lagrad grå sandig Morän
	1,7 – 2,0	Hårt lagrad stenig sandig Morän
	2,0 – 2,7	Hårt lagrad sandigare Morän

Inget grundvatten påträffas
