Otäta ringar i slamavskiljare

Miljö- och byggförvaltningen

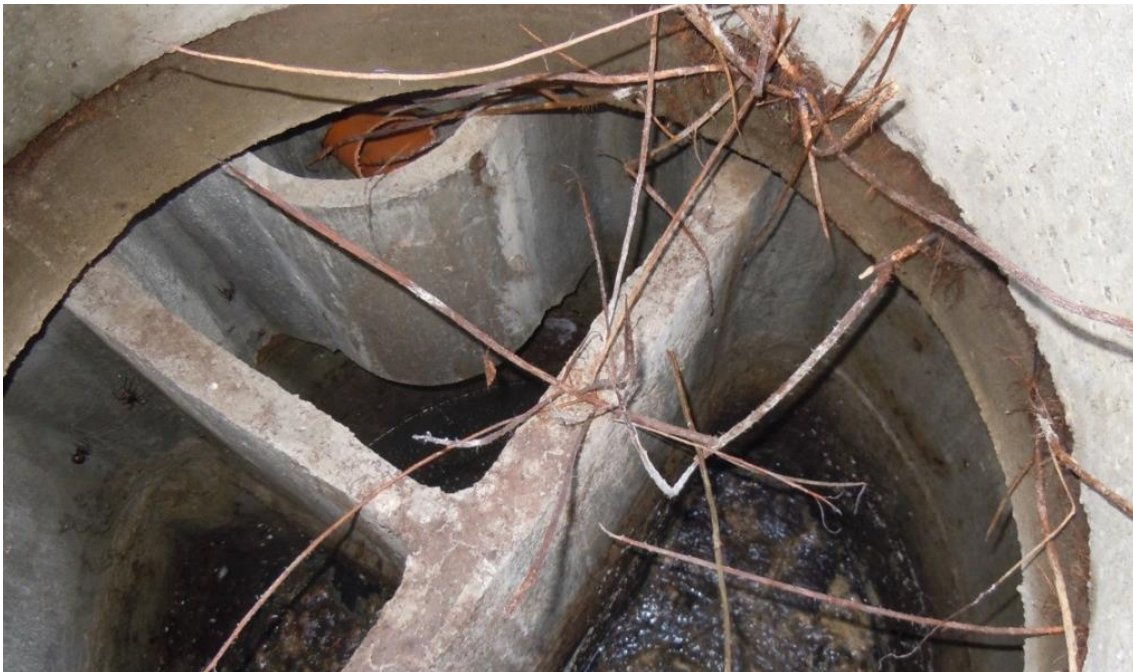
Om ringarna i slamavskiljaren, fördelningsbrunnen eller uppsamlingsbrunnen är otäta kan rötter växa in mellan ringarna. Om det växer träd eller stora buskar på eller i närheten av infiltrationen eller markbädden kan rötter även växa in genom utlopp eller inlopp, exempelvis via hålen i spridningsledningarna. En stor mängd rötter riskerar att sätta igen anläggningen helt.

Om rötter har letat sig in blir brunnen otät och vatten kan läcka in såväl som att spillvatten kan läcka ut. Utläckande avloppsvatten kan förorena dricksvattenbrunnar och inläckande markvatten belastar anläggningen i onödan och reningen blir sämre. Det innebär att risken för slamflykt ökar vilket kan medföra att efterföljande reningssteg sätter igen.

Otät slamavskiljare, risk för in- och utläckage av avloppsvatten och igensättning av efterföljande reningssteg.

- Täta slamavskiljaren. Ta eventuellt hjälp av sakkunnig att både bedöma vilka åtgärder som behöver göras och att sedan utföra dem. Om det bedöms utsiktslöst att få slamavskiljaren tät – byt ut den.
- Ta bort stora träd och buskar med djupa rötter som riskerar att påverka anläggningen.
- Prova dricksvattnet om det finns risk för att utläckande avloppsvatten kan ha påverkat brunnen.
