Markteknisk undersökning på Huskvarn 1:37 och Huskvarn 1:43,
Holsbybrunn, Vetlanda kommun

Njudung Energi

2020-09-01

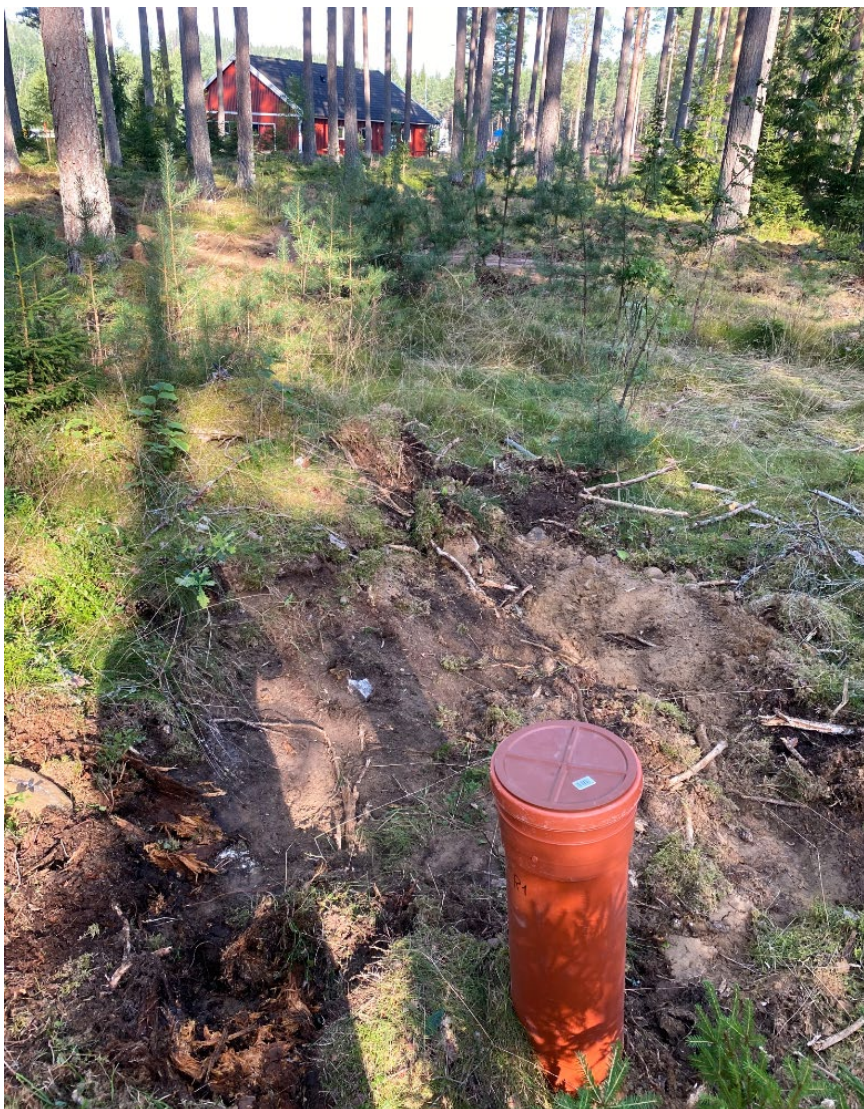
I förgrunden radonmät punkt R1 följt av igenfylld provgrop G1 och idrottspaviljong i bakgrunden.

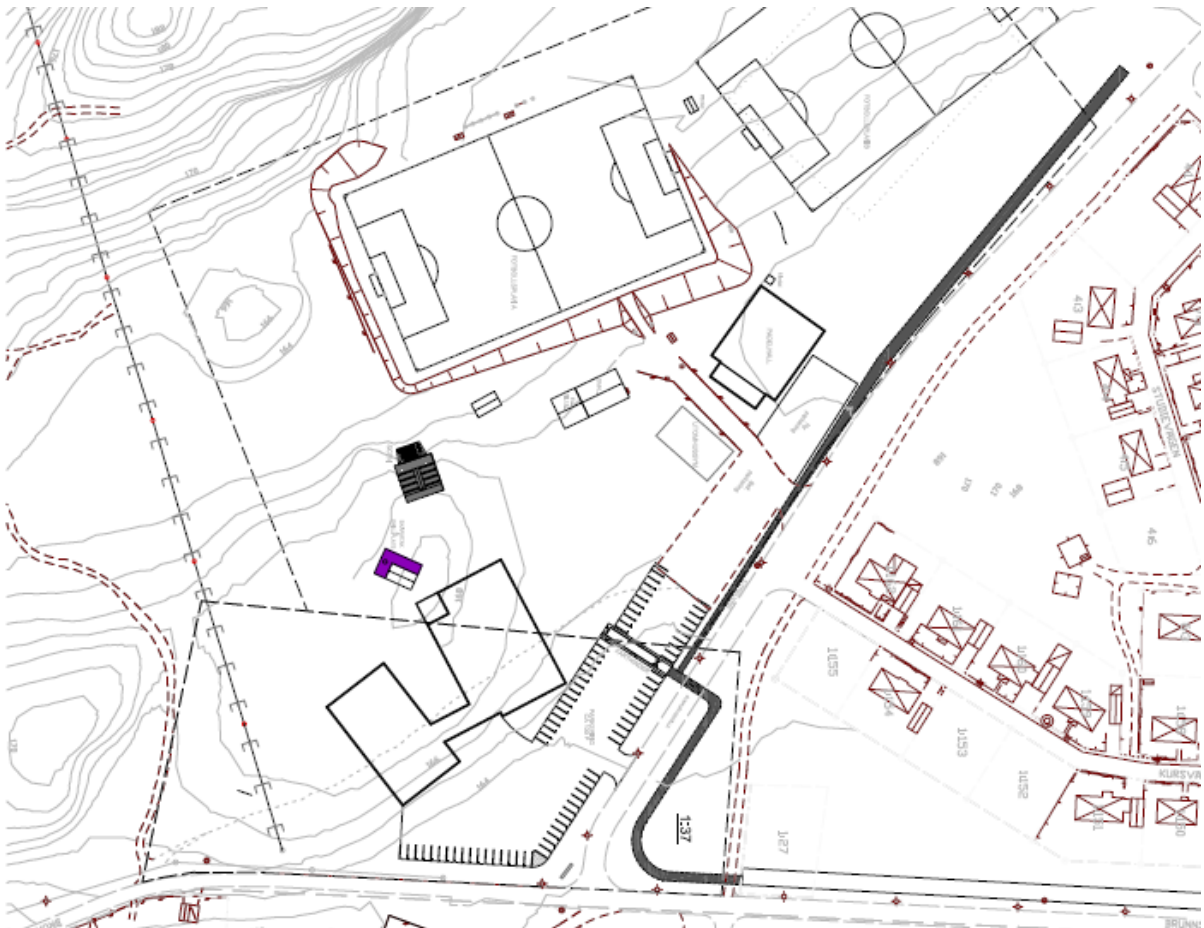
Inför planerad byggnation på Huskvarn 1:37 och Huskvarn 1:43 i Holsbybrunn har Vetlanda kommun genom Emma Isaksson beställt en markundersökning på fastigheterna. Anläggningens läge, söder om befintlig fotbollsplan anges i figur nedan. Byggnationen ligger till största delen på Huskvarn 1:37.

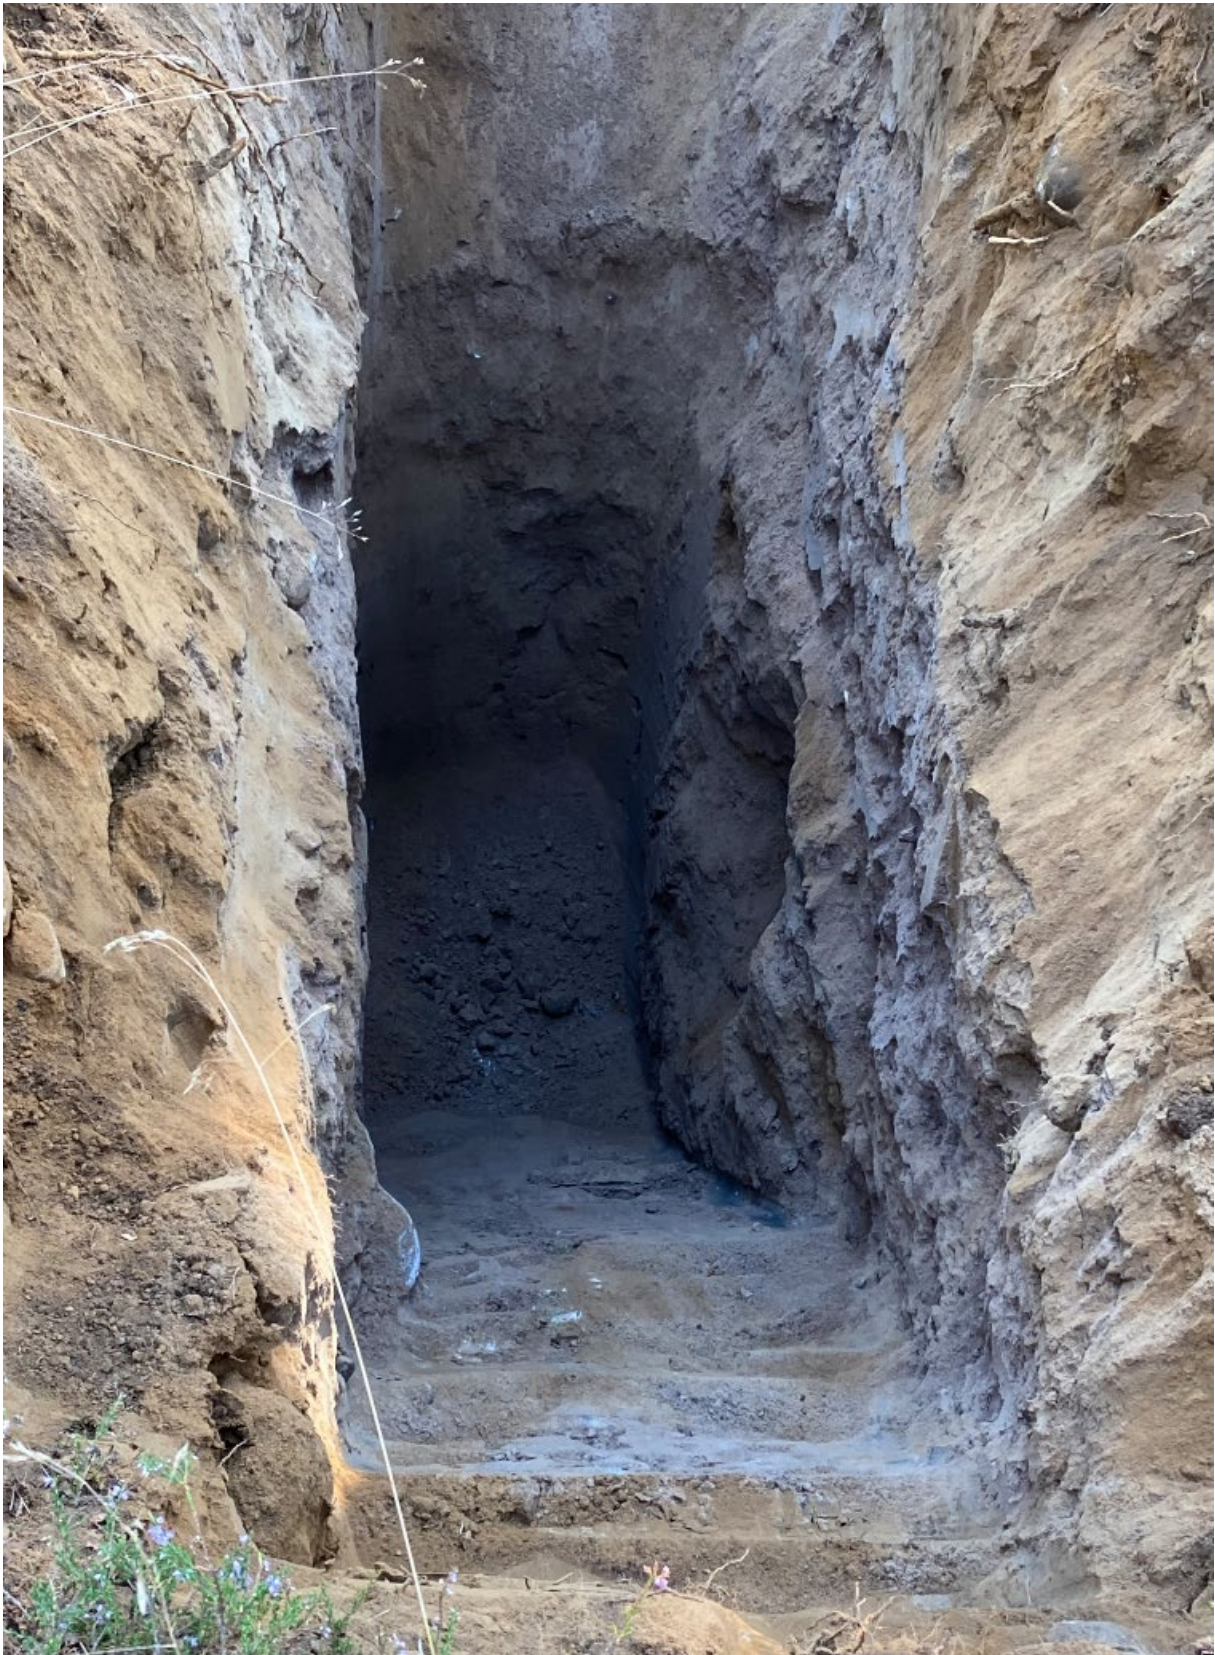
Provgrop G1

Morärens yta utgörs av ett lager på 0,6 – 0,7 meter som är rödoxiderat mycket löst lagrat och innehåller en något högre finmaterialhalt än mot djupet (siltigare). Under det löst lagrade skiktet är den sandiga Moränen grå och hårt packad. En bild från vardera provgrop bifogas i Bilaga 3.

Grop	Nivå (mum)	Jord/beskrivning
G1	0,0 – 0,6	Löst lagrad, sten och blockrik, roströd siltig sandig Morän
	0,6 – 1,2	Fastare lagrad grå sandig morän
	1,2 – 2,45	Hårt lagrad stenig sandig Morän
	2,45 – 3,5	Väl packad fuktig Sand
	3,5	Grävningen avslutas mot Berg eller stort Block

Ingen fri grundvattenyta påträffas. Ett stenigare skikt påträffas vid nivån 1,8 meter.

Det översta jordlagret i området, bestående av en rödoxiderad löst lagra siltig sandig Morän, bör banas av och tas bort. I detta skikt förekommer även ytliga mullhaltiga partier och organiskt material som stubbar och rötter som bör tas bort. Utifrån gjorda provgropar framgår att detta jordskikt är 0,7 meter tjock och avslutas mot en fast lagrad grå sandig Morän.
